# Caractérisation des transferts d'eau dans une bande enherbée faisant partie d'un ouvrage végétalisé de filtration / infiltration des eaux de ruissellement de voirie

## **CARACTÉRISATION DES TRANFERTS D’EAU DANS UNE BANDE ENHERBEE FAISANT PARTIE D’UN OUVRAGE VEGETALISE DE FILTRATION / INFILTRATION DES EAUX DE RUISSELLEMENT DE VOIRIE**

En réponse à ces besoins, ce projet de recherche, qui s'inscrit au sein du projet ROULEPUR<sup>1</sup>, vise la caractérisation *in situ* du fonctionnement d'un ouvrage opérationnel couplant un accotement végétalisé, ou bande enherbée, à un ouvrage de biofiltration en fossé. L'étude s'intéresse aussi bien au fonctionnement hydrologique qu'au devenir des polluants, et notamment de micropolluants métalliques et organiques (HAPs, alkylphenols, phthalates, bisphenol-A).

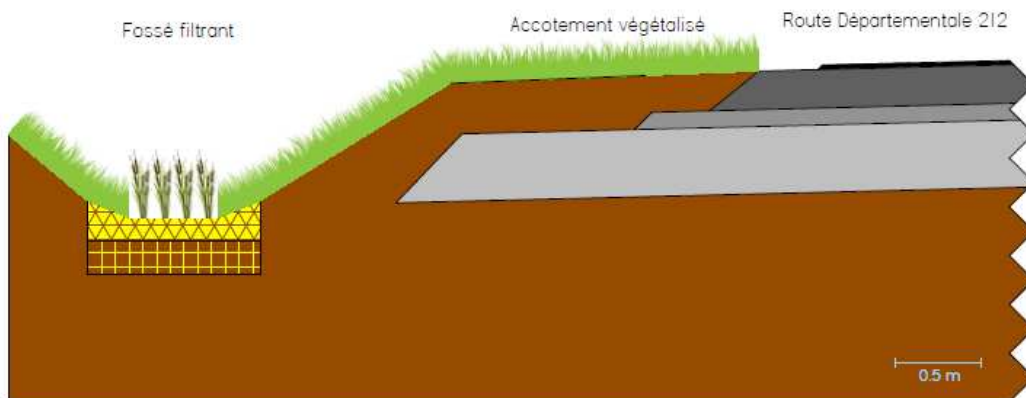
**Figure 1** : Schéma de l'ouvrage à Compans

L'accotement végétalisé, large d'environ 1,9 m avec une pente de 3%, reçoit directement les eaux de ruissellement de la voirie. Cet élément assure un prétraitement de l'eau par filtration-décantation à travers la végétation en surface et une réduction du volume d'eau du fait de l'infiltration d'une partie de l'eau dans le sol. Cet accotement présente une texture essentiellement limoneuse (18,9% argile, 74,4% limon, 6,7% sable). Les résultats présentés ci-après sont les premiers travaux de caractérisation de cette partie de l'ouvrage.

L'eau ruisselle ensuite vers un fossé filtrant. Le fossé est divisé en biefs de 50 m séparés par des redans d'une hauteur de 0,5 m qui favorisent la mise en charge et l'infiltration au fond du fossé. Le sol originel du fossé a été remplacé par un massif filtrant composé de haut en bas par 0,2 m d'un mélange de terre végétale et de sable, un géotextile puis une couche de 0,2 m de graviers. L'eau arrivée dans le fossé percole à travers ce filtre avant de s'infiltrer dans le sol naturel. Lors de la conception de l'ouvrage, une attention particulière a été apportée au choix des plantes dans le fossé afin d'optimiser les processus de dépollution dans le substrat filtrant. Cependant, au bout de plusieurs mois de fonctionnement, les plantes présentes dans le fossé ne se développent pas de façon optimale.

Le site d'étude est un ouvrage de filtration et infiltration des eaux de ruissellement de voirie, mis en œuvre en 2012 sur un axe routier à forte circulation, la RD 212 à Compans (77). Ce site est situé à proximité de l'Aéroport Charles de Gaulle et dans une zone d'activité présentant plusieurs industries lourdes. Cette situation devrait potentiellement engendrer une forte pollution des eaux de ruissellement. L'ouvrage, conçu et géré par la Direction Principale des Routes du Conseil Départemental de Seine-et-Marne, consiste en un accotement végétalisé et un fossé avec une couche de substrat filtrant. La géométrie et le fonctionnement théorique de l'ouvrage sont présentés ci-dessous et illustrés dans la figure 1.

Par ailleurs, alors que la plupart des modèles destinés à simuler le fonctionnement des bandes enherbées considèrent un profil de sol uniforme, dans notre cas, la réalisation d'une tranchée met en évidence des inclusions (> 1,5 m à partir de l'enrobé) de la structure de la chaussée, (constituée d'une couche de liaison, d'une couche et base et d'une couche de limon traité) sous

l'accotement. Cette structure ne fait pas partie de l'ouvrage en soi mais joue très certainement un rôle important dans la circulation de l'eau infiltrée. La géométrie exacte de cette structure est assez mal connue, sa réalisation étant susceptible de différer de la coupe théorique et de varier longitudinalement.
