## Comportement au Feu d'un Elément de Construction Imprimé

### *Fire Behavior of a Printed Sample for Building*

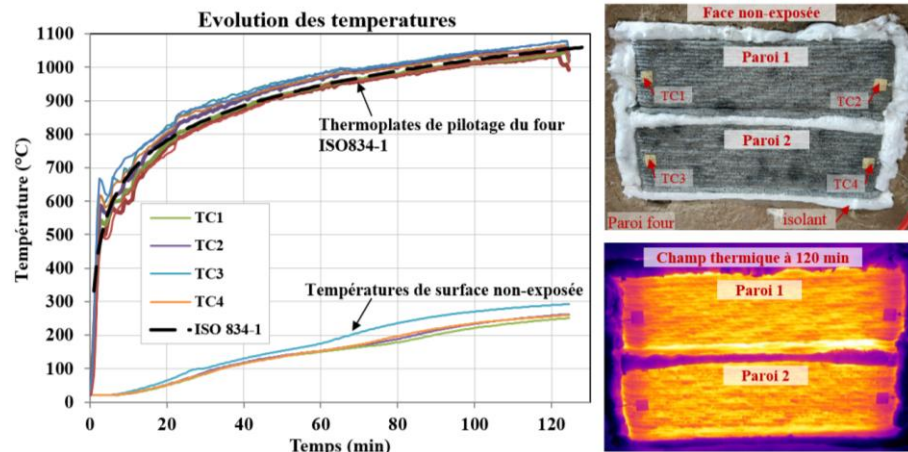
Fig. 1. Evolution des températures et photographies des corps d'épreuve

Les résultats d'essai mettent en évidence une tenue au feu du matériau sans phénomène d'écaillage ou de fissuration marquée. Les mesures de températures dans le four et sur la face non exposée (fig. 1) indiquent la présence d'un gradient thermique élevé (supérieur à  $100^{\circ}\text{C}/\text{cm}$ ) dans l'épaisseur de la paroi (d'environ 5 cm). Ce gradient thermique a provoqué une courbure thermique du corps d'épreuve avec une flèche avoisinant les 3 mm (orientée vers le four). Le matériau a présenté une intégrité structurale ainsi qu'une étanchéité après 120 minutes de chauffage et après refroidissement. Les observations post-refroidissement ont mis en évidence la présence de microfissures au voisinage des interfaces horizontales entre les cordons sur la hauteur des parois. Un effritement progressif caractérisé par la perte de matière en poudre sur la face exposée a été remarqué au fil du temps après le refroidissement et stockage du corps d'épreuve. L'ensemble de ces phénomènes sont répétables entre les 2 parois suggérant ainsi une uniformité des propriétés régissant le comportement au feu.
