Avaliação da Qualidade das Águas Pluviais Urbanas num bairro em Recife

Jaime J S P Cabral¹, Laércio L. Santos² & Ana Gama³

^{1,2,3} Universidade Federal de Pernambuco – UFPE. Departamento de Engenharia Civil. Av Prof. Moraes Rego, 1235, Recife, PE, Brasil. Fone (55) 81 2126 – 7216 / 9987-8260

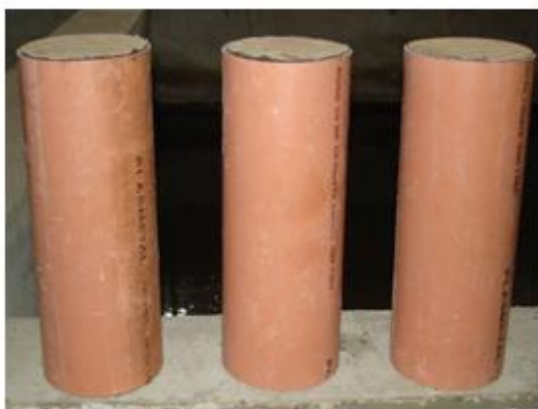
Figura 2. Recipiente coletor (Garrafas modelo Nava, USP).

Os recipientes coletores (Figura 2) possuem um orifício na parte superior no qual é inserido um parafuso que prende o tubo a uma haste de madeira. Cada amostrador foi fixado na parede do microreservatório a dois níveis diferentes: 25 e 35 cm do fundo do reservatório respectivamente.

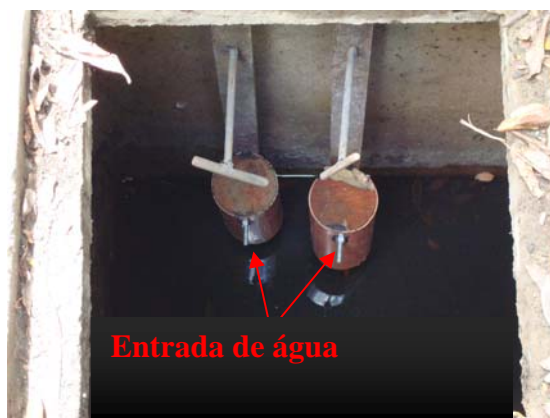
Figura 3. Vista superior do poço de visita com duas garrafas coletoras instaladas, observando-se os parafusos confeccionados para fixar a haste a parede.

Para facilitar a montagem do equipamento na parede da caixa coletora da drenagem pluvial foi confeccionado um dispositivo soldando uma haste metálica na cabeça do parafuso, evitando com isso a necessidade de usar a chave de fenda conforme Figura 3. Além disso, a haste de madeira foi confeccionada para deixar cada coletor sempre na mesma altura (25 e 35 cm, respectivamente) da laje do fundo, evitando assim, a necessidade do operador descer no poço de visita.

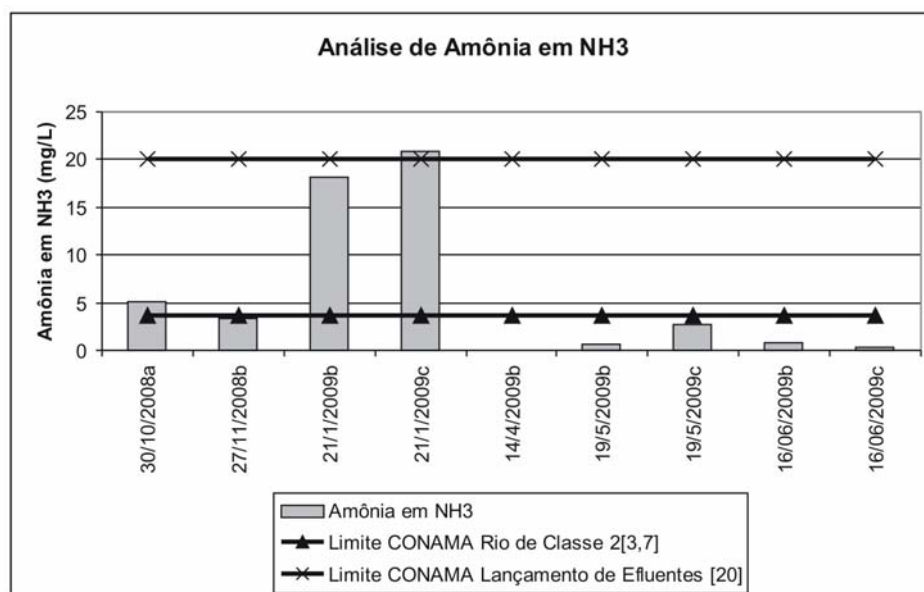
Com relação a Amônia (Figura 6) muitos dados individuais, apresentaram valores acima do padrão Classe 2 de qualidade de água, e além disso uma das amostras não se enquadram no padrão de lançamento de efluentes.

Figura 6. Análise da Amônia comparado com os padrões de qualidade de acordo com a resolução do CONAMA.

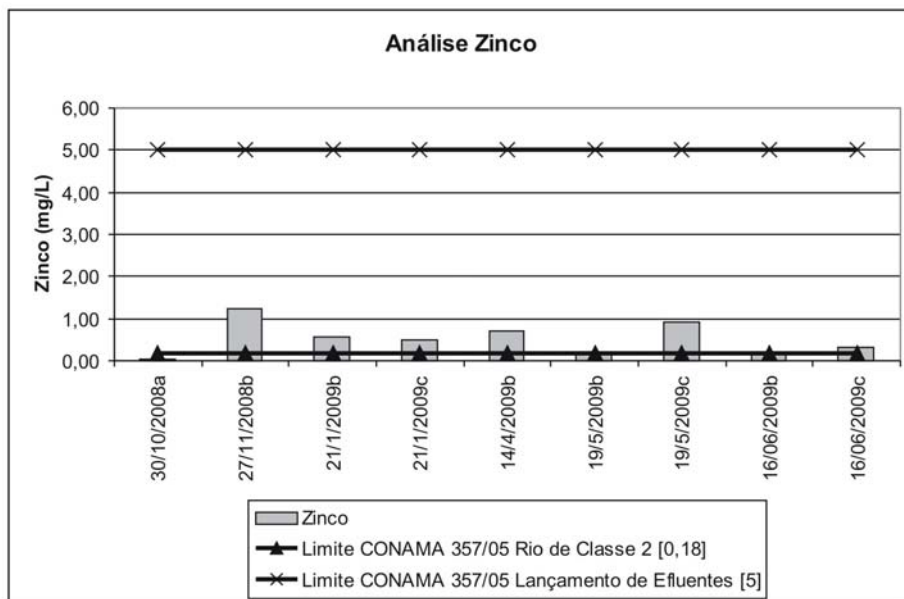
Na análise do Zinco (Figura 9) foi detectado valores elevados em cinco das amostras analisadas, sendo que tanto a média como a mediana dos valores encontrados ficaram acima do padrão de qualidade de água, mas ambas em conformidade com o estabelecido para lançamento de efluentes.

Figura 9. Análise do zinco comparado com os padrões de qualidade de acordo com a resolução do CONAMA.
