Avaliação da Qualidade das Águas Pluviais Urbanas num bairro em Recife

Jaime Cabral, Laercio L. Santos, Ana Gama

^{1,2,3} Universidade Federal de Pernambuco – UFPE. Departamento de Engenharia Civil. Av Prof. Moraes Rego, 1235, Recife, PE, Brasil. Fone (55) 81 2126 – 7216 / 9987-8260

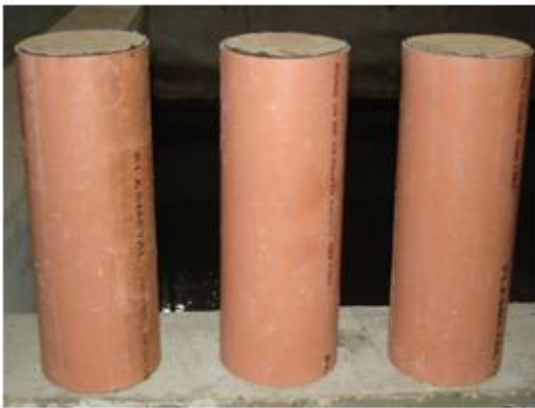
Figura 2. Recipiente coletor (Garrafas modelo Nava, USP).

Para o monitoramento da qualidade da água foram utilizadas recipientes cilíndricos utilizando tubos de PVC para as paredes laterais e o fechamento do topo e da base sendo feito com madeira encaixada sob pressão e vedação feita com silicone (garrafa NAVA, USP).

Os recipientes coletores (Figura 2) possuem um orifício na parte superior no qual é inserido um parafuso que prende o tubo a uma haste de madeira. Cada amostrador foi fixado na parede do microreservatório a dois níveis diferentes: 25 e 35 cm do fundo do reservatório respectivamente.

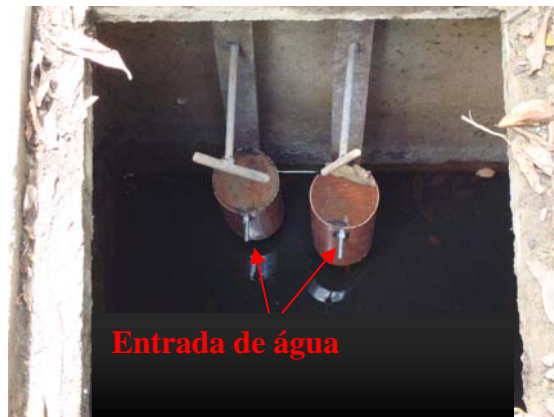
Figura 3. Vista superior do poço de visita com duas garrafas coletoras instaladas, observando-se os parafusos confeccionados para fixar a haste a parede.

Para facilitar a montagem do equipamento na parede da caixa coletora da drenagem pluvial foi confeccionado um dispositivo soldando uma haste metálica na cabeça do parafuso, evitando com isso a necessidade de usar a chave de fenda conforme Figura 3. Além disso, a haste de madeira foi confeccionada para deixar cada coletor sempre na mesma altura (25 e 35 cm, respectivamente) da laje do fundo, evitando assim, a necessidade do operador descer no poço de visita.

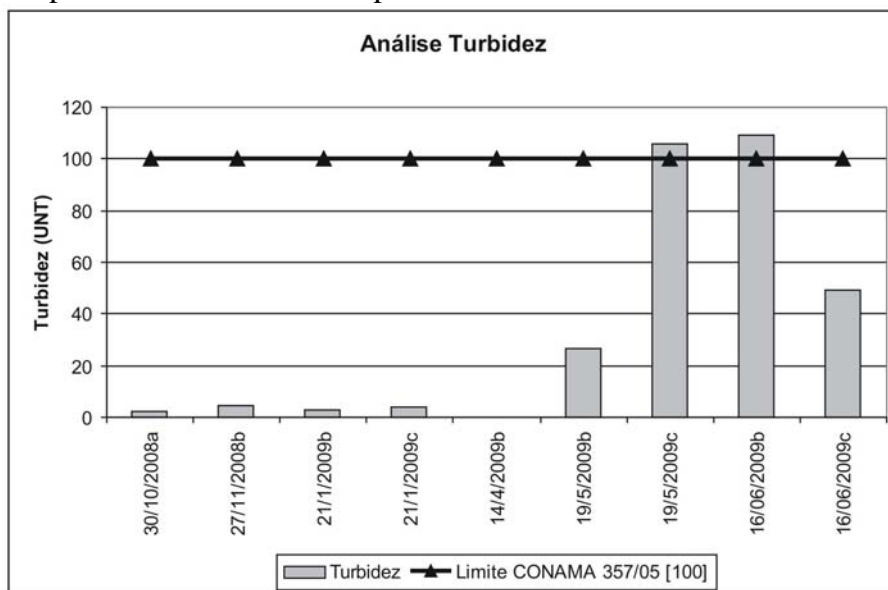
Figura 5. Análise da turbidez comparado com os padrões de qualidade de acordo com a resolução do CONAMA.

Para a turbidez apenas duas amostras apresentaram-se acima dos padrões adotados (Figura 5), isto possivelmente devido ao período chuvoso.

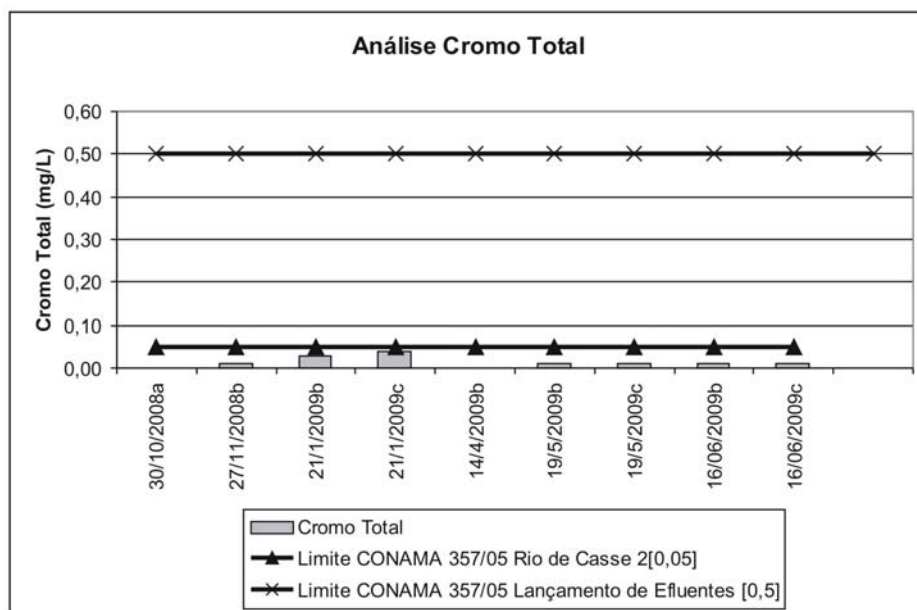
Figura 10. Análise do cromo total comparado com os padrões de qualidade de acordo com a resolução do CONAMA.

O Cromo (Figura 10) detectado em praticamente todas as amostras coletadas, apresentaram valores dentro dos padrões de qualidade de água e de lançamento de efluentes da legislação ambiental.

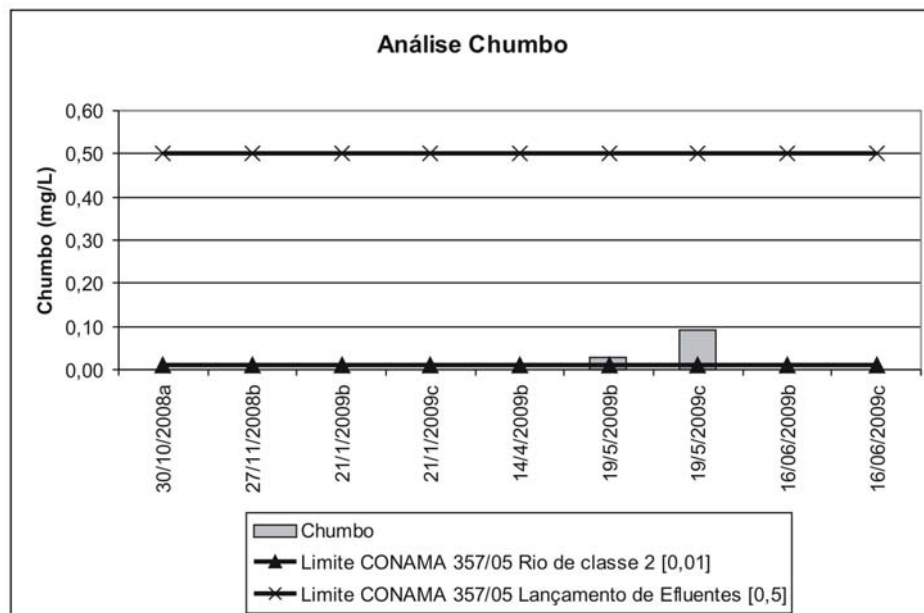
Figura 12. Análise do chumbo comparado com os padrões de qualidade de acordo com a resolução do CONAMA.

A análise do elemento Chumbo (Figura 12) está acima do padrão de qualidade, inclusive na média, porém para o lançamento de efluentes, os valores se enquadram de acordo com o CONAMA.
